## Miljöinventering av byggnadsmaterial

Fridhem 8, "Gamla sjukan"  
Hässleholm

Hässleholms Industribyggnad AB, HIBAB

2024-01-22

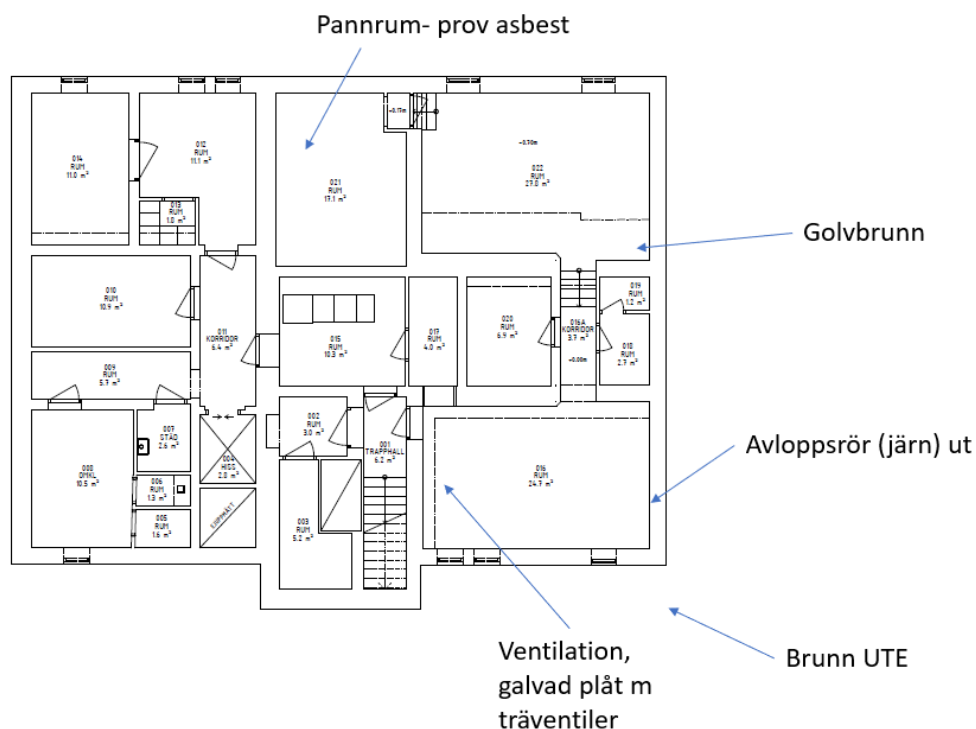
Äldre byggnadsmaterial med asbest eller bly förekommer endast i den södra delen av källaren. Provtagning av avloppsvatten har gjorts så nära utgående som möjligt och i anslutning till där äldre avloppsrör finns, se figur 5. Provtagningsprotokoll ges i bilaga 1.

**Figur 5** Planritning av källare. Provpunkter för asbest i rörisolering är i pannrummet. Äldre isolering med asbest förekommer endast i södra delen av källaren. Avloppsrör med blydiktning som troligen är original från 1910 går ut genom källarväggen troligen till brunnen "Brunn UTE". Vattenprover togs i golvbrunn inomhus och "Brunn UTE".

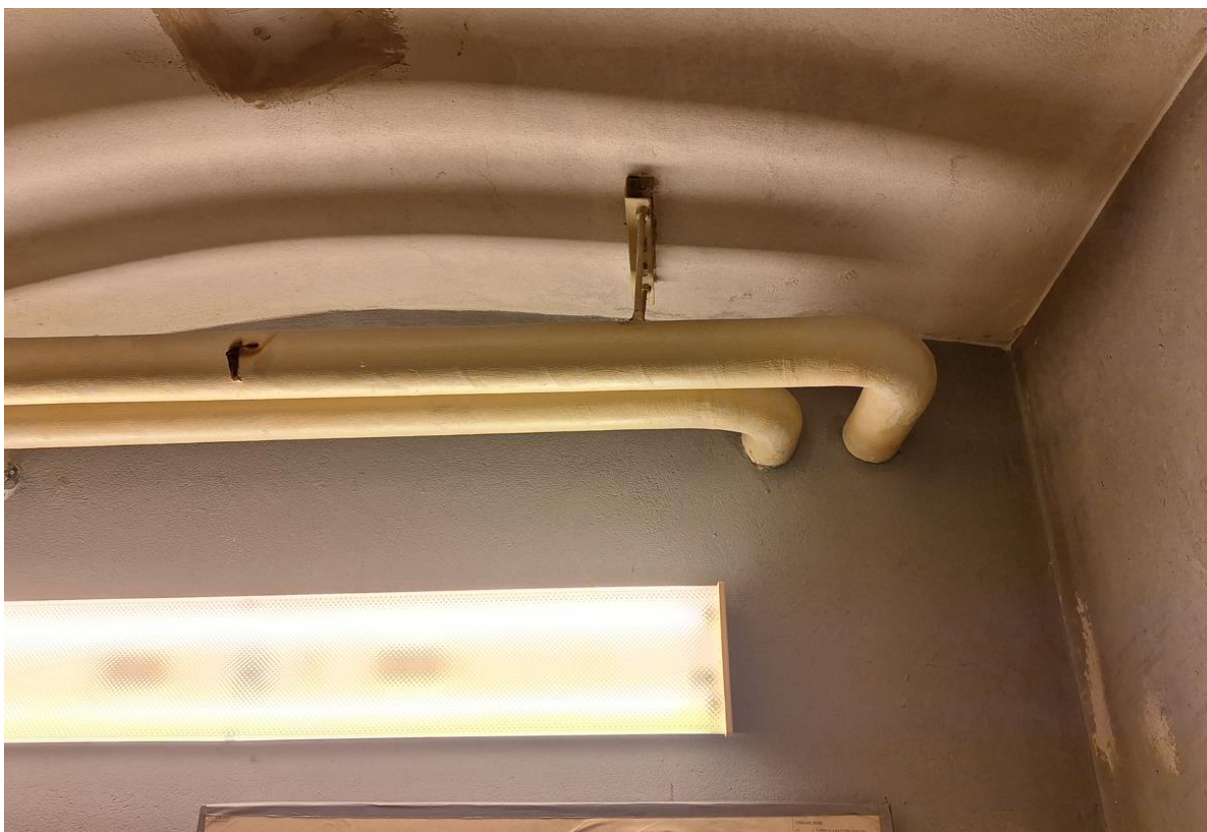
Äldre rörisolering med asbestarmerade böjar finns i den södra delen av källaren. Tre prover skickades för analys av asbestinnehåll. Prover togs på äldre rörisolering på varmvattenledningar, se figur 6.

**Figur 6** Rörisolering troligen från 1950-tal finns kvar i den södra delen av källare. Asbestförande material finns i yttre armering i böjarna. Raksträckorna är fria från asbest.

| Ämne | | Asbest (Amosit) | Asbestresultat |
|---|---|---|---|
| BÖJ | 2024-01-16 | Påvisad | Innehåller asbest. |

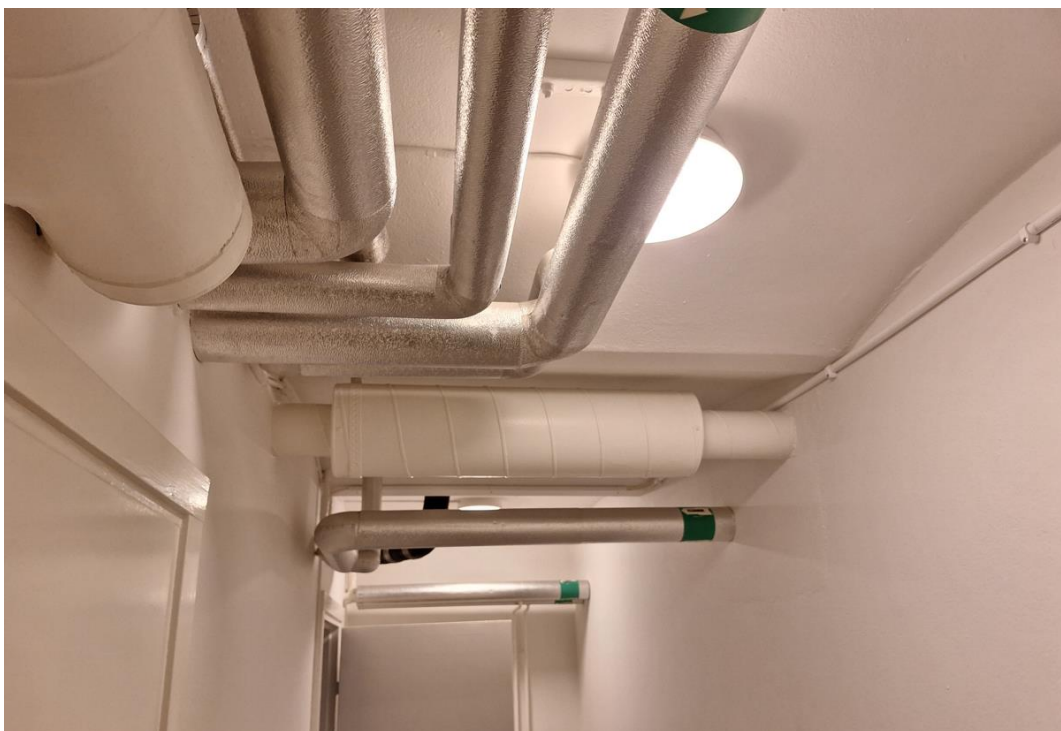
Merparten av isolering kring vattenledningar och ventilation bör vara utbytt på 1990-talet och ingen misstanke om asbest föreligger, se figur 7.

**Figur 7** Rörisolering täckt av plast eller aluminiumfolie med inre isolering av mineralull. Ventilation av spirorör eller annat plåtmaterial. Ingen asbest förekommer.

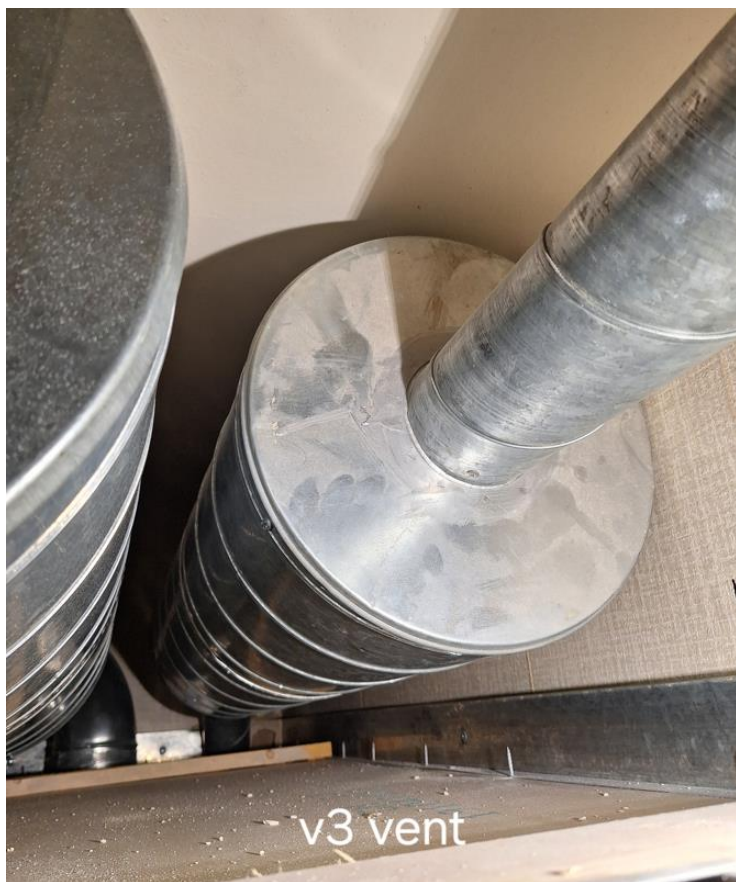
Ventilationskanaler är till allra största delen från 1990-talet och bedöms inte innehålla packningar eller tätmassor med asbest, se figur 8. Merparten är spirorör.

*Figur 8 Ventilation, spirorör, 1990-tal, våning 3.*

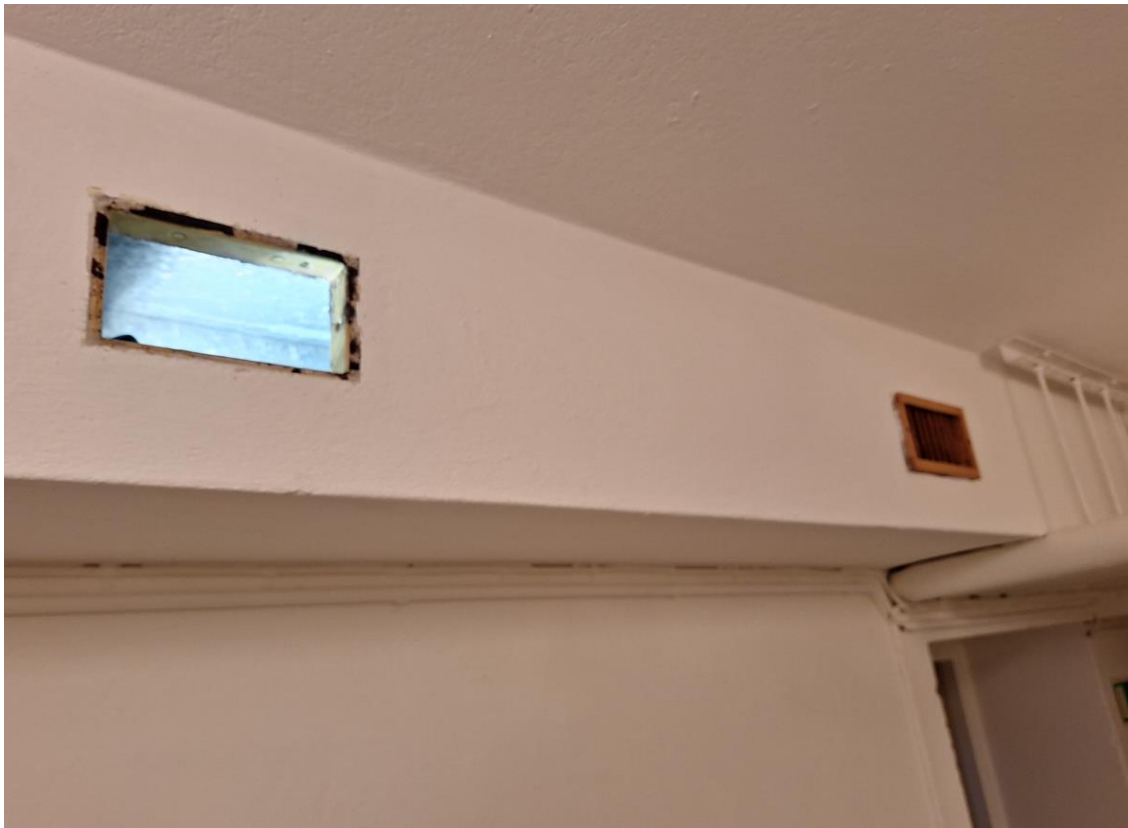
I källaren finns äldre ventilation kvar. I vissa fall finns ventiler av trä, fyrkantig galvad plåt eller äldre runda rör, se figur 9, 10 och 11.

**Figur 9** Äldre ventilation, 1950-tal, i källare. Ventiler av trä och invändig fyrkantig galvad plåt.

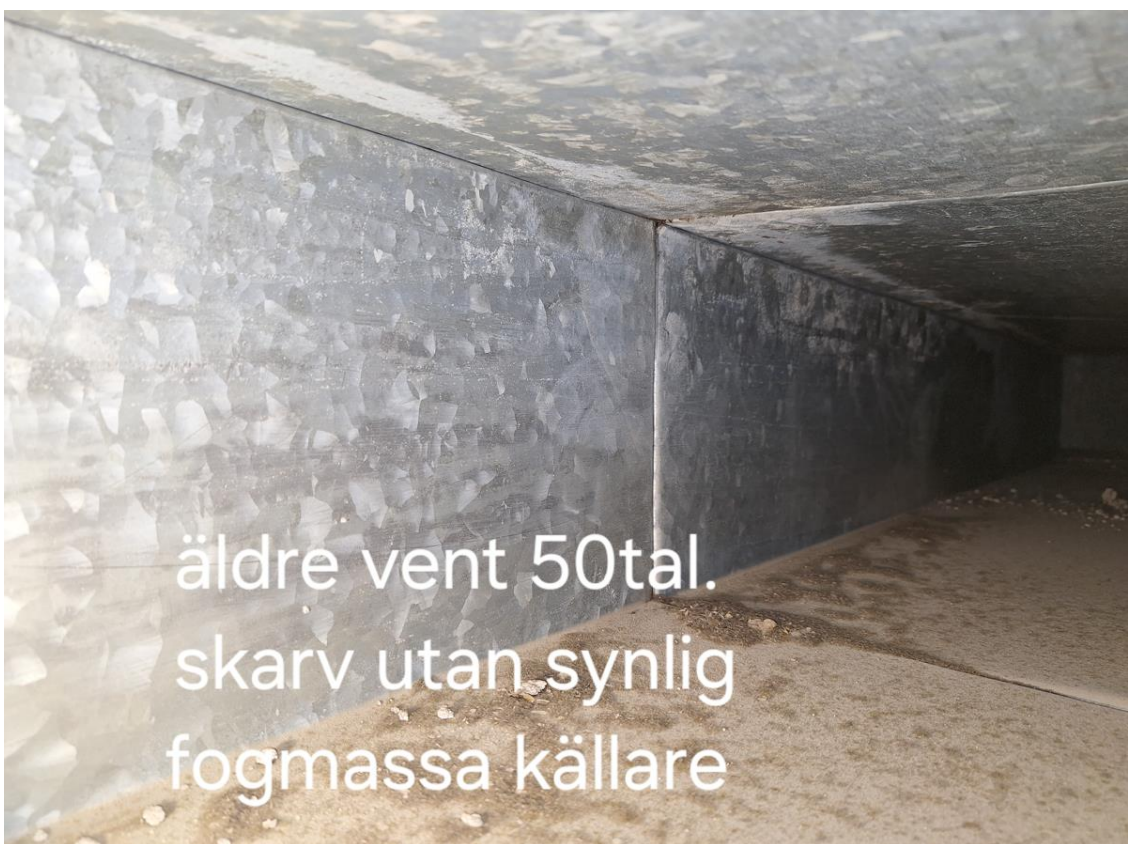
**Figur 10** Äldre ventilation, 1950-tal, i källare. Invändig fyrkantig galvad plåt. Skarvarna är inte tätade med fogmassa. Plåtlådornas skarvar är inte åtkomliga för inspektion på utsidan. Det bedöms att de är asbestfria eftersom inga tätningsmassor är synliga inifrån.

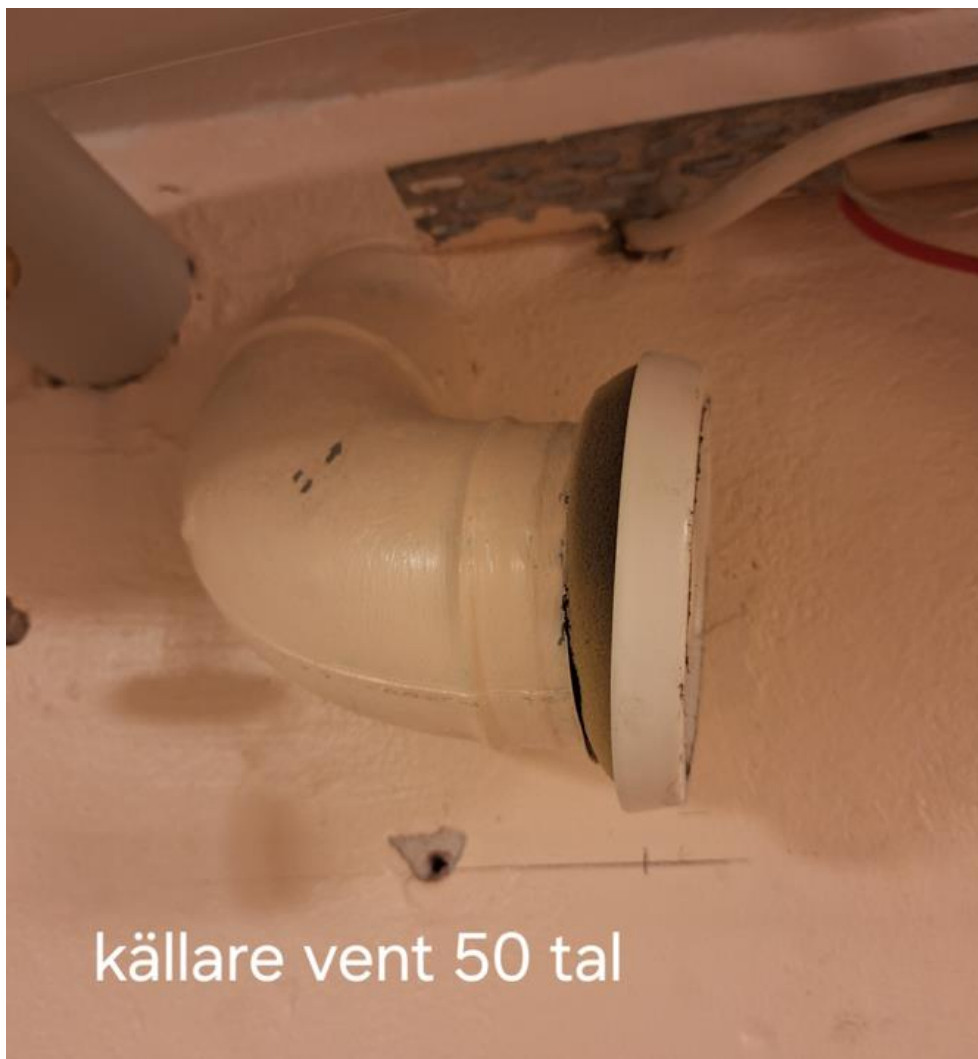
**Figur 11** Synlig del av äldre ventilation av plåtrör i källare. Inga synliga tätningsmassor. Ingen misstanke om asbest.

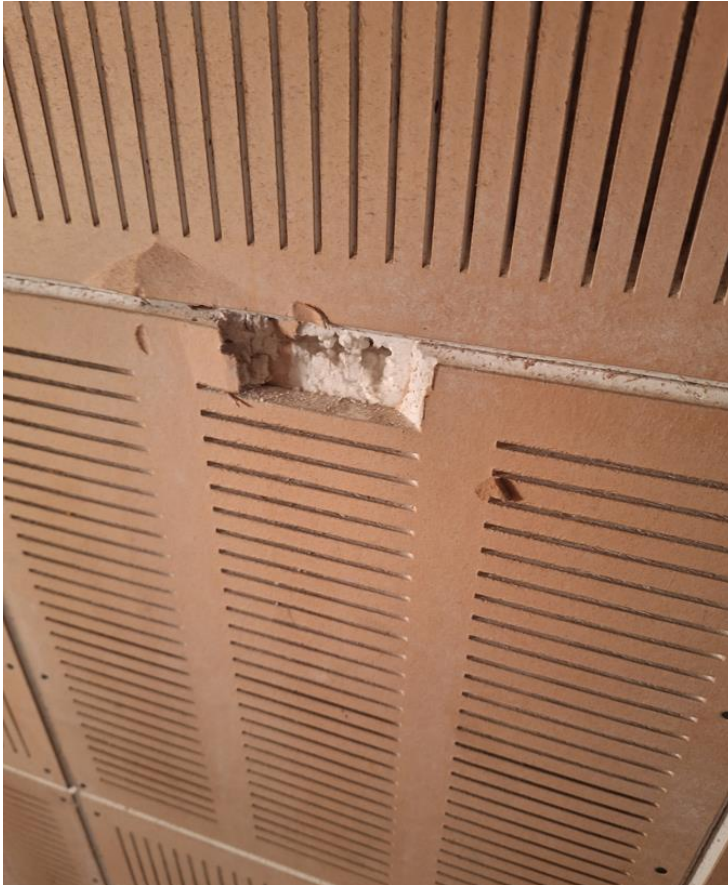
Prov på ett gipsmaterial togs i trappan upp till vinden, se figur 12. Ingen asbest finns i materialet. Provet kallas "Isoler".

**Figur 12** Gipsliknande isoleringsplattor i innertak mellan våning 3 och vinden. Provtagning har gjorts (prov "Isoler") och ingen asbest förekommer i materialet.

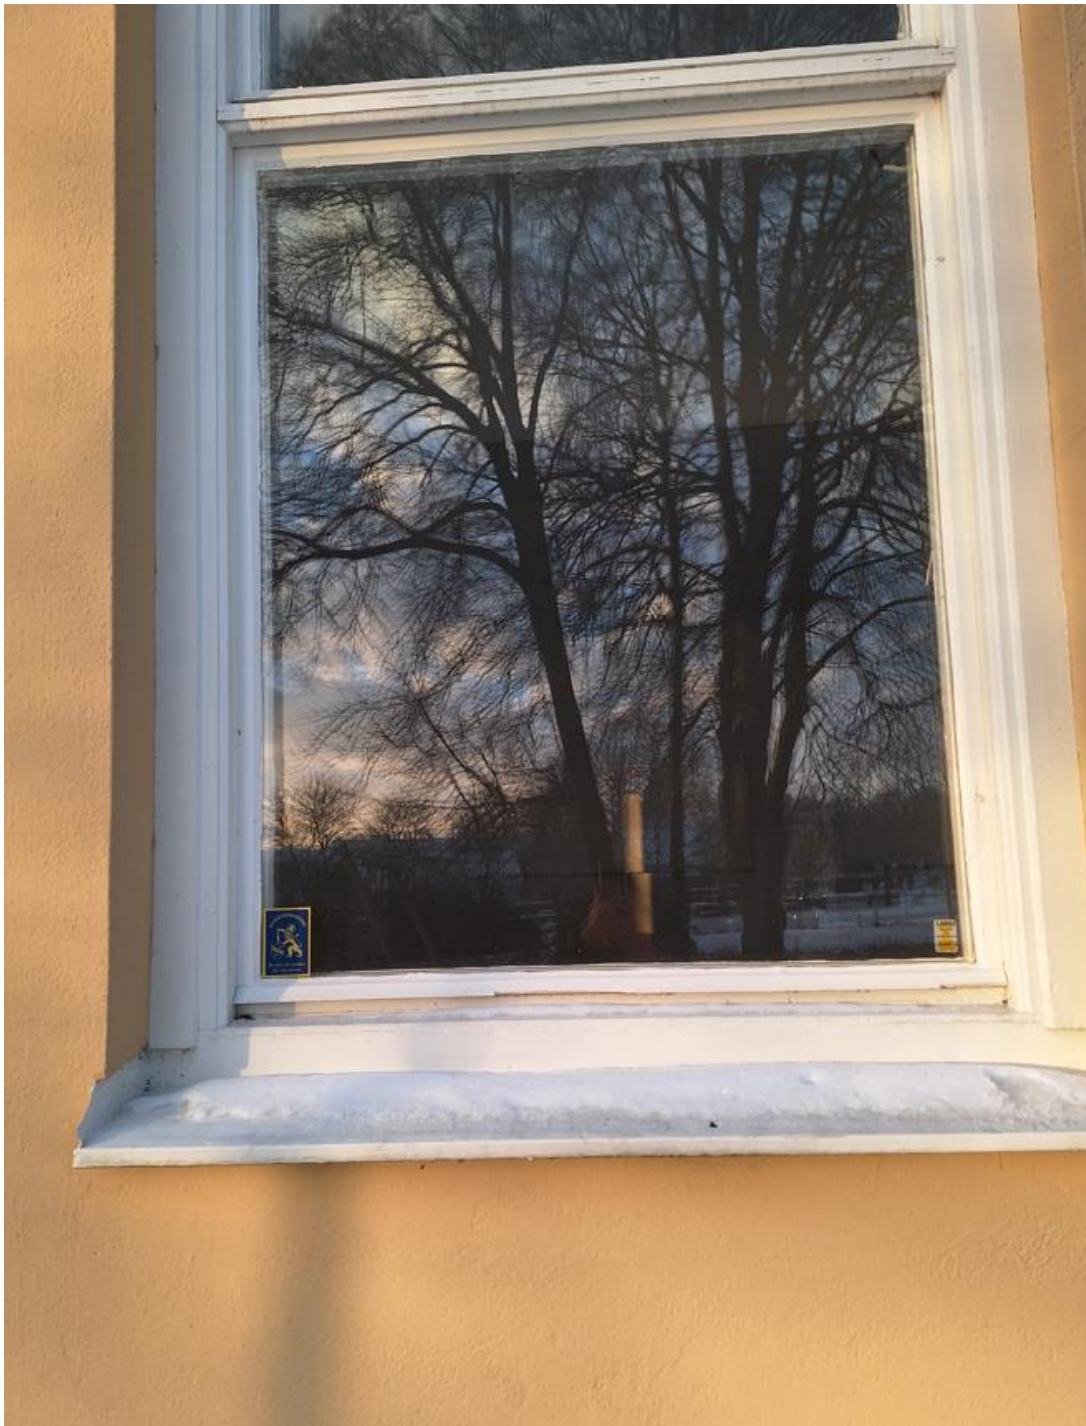
Inga mjuka fogmassor kan ses i anslutning till dörrar eller fönster, se figur 13. Senaste renovering av fönster och dörrar gjordes på 1990-talet.

*Figur 13 Fönster med träkarm. Inga mjukfogar kan ses.*

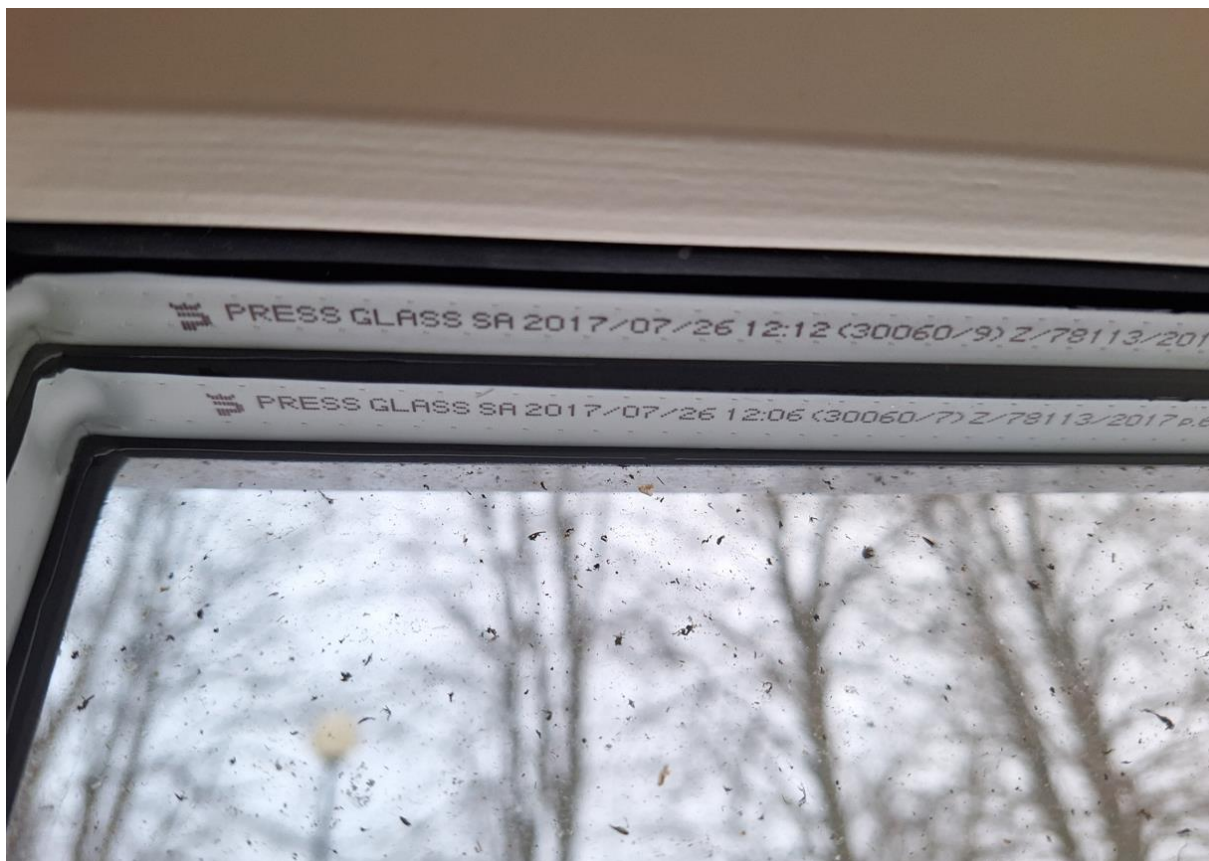
Lite mer än ett 30-tal isolerglas finns i byggnaden. Alla är från 1991 eller senare, se figur 14 och 15. Inga äldre glas med känt eller misstänkt innehåll av PCB förekommer. Protokoll från inventering ges i bilaga 2.

*Figur 14 Isolerglas från 2017. Källarfönster.*

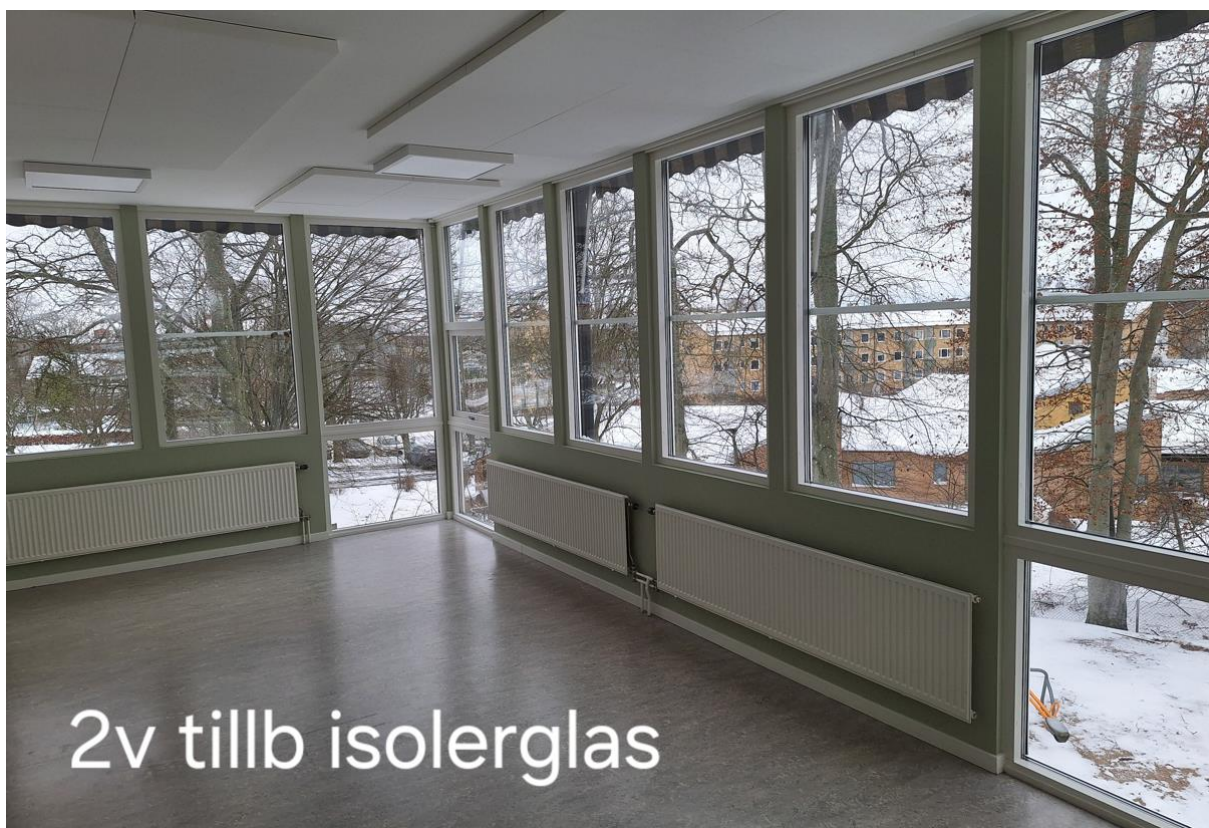
*Figur 15 Isolerglas från 1991 på verandan. Södra sidan på andra våningen.*

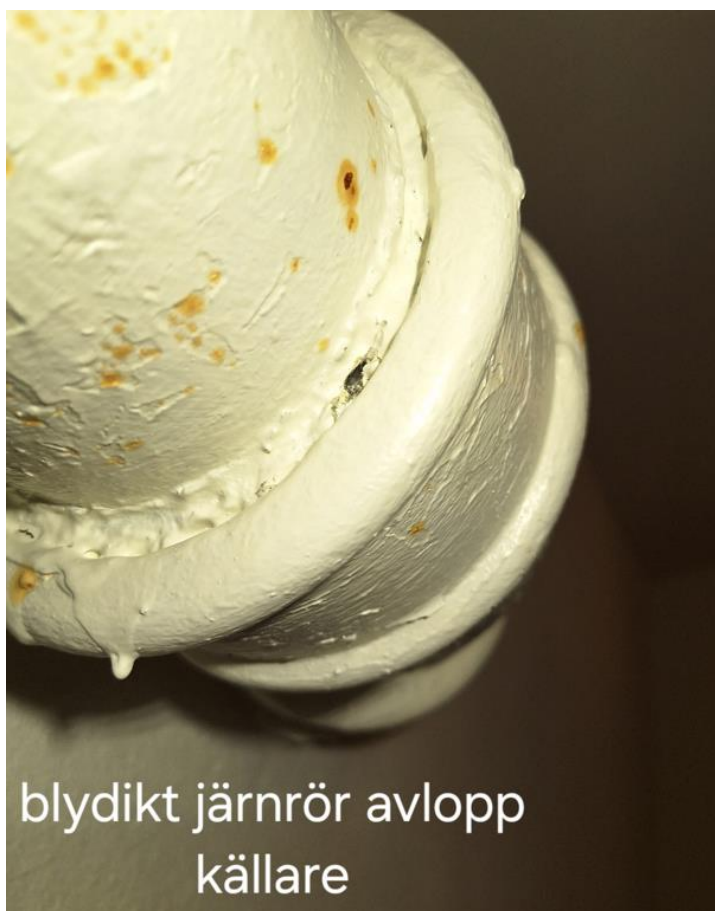
Äldre avloppsledningar av gjutjärn har en blydiktning i skarvarna mellan rören, se figur 16. Gjutjärnsrör kunde endast ses i källaren.

**Figur 16** Äldre avloppsledning av gjutjärn med blydiktning i skarven. Metallisk bly kan ses genom att skrapa genom den vita färgen.

Diktning med bly i äldre avloppsrör av järn kunde ses i källaren. Endast en liten andel gjutjärnsrör bedöms finnas. Blydiktade rör blir farligt avfall vid rivning men utgör ingen hälso- eller miljörisk i befintligt skick.

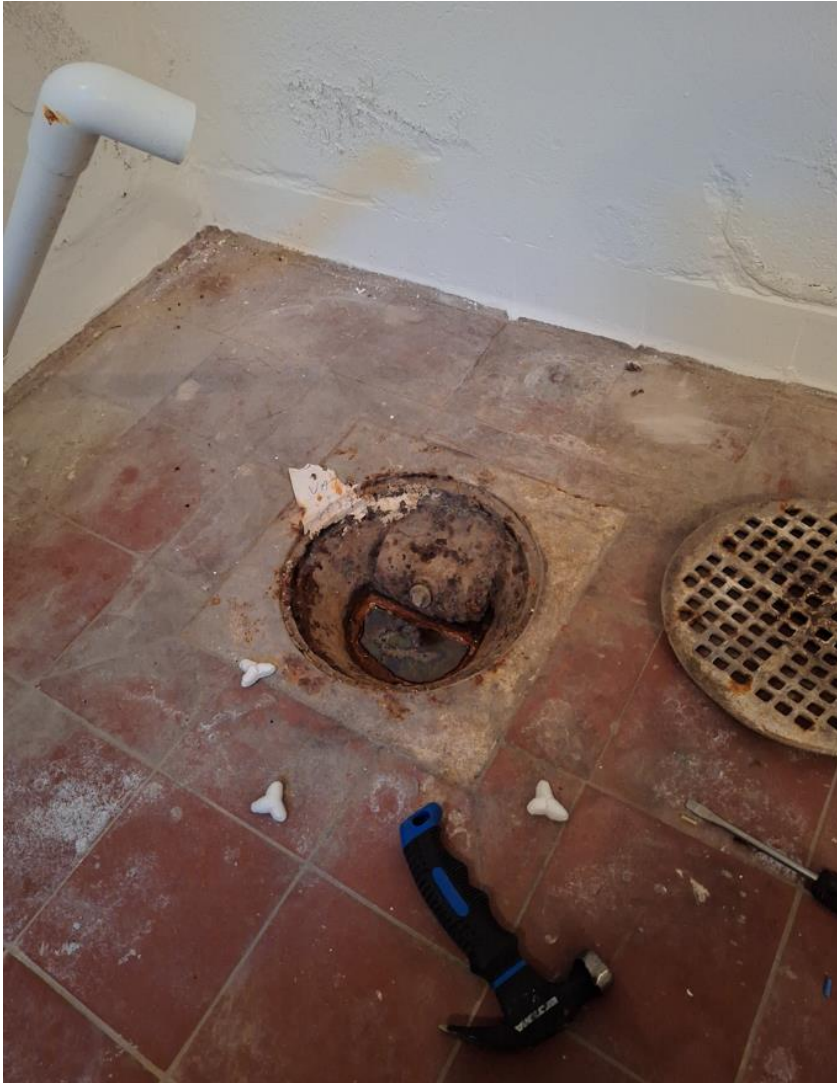
*Figur 17 Golvbrunn av äldre snitt med stående vatten som provtogs.*

| Kvicksilver, Hg (uppslutet) | µg/l | 0,017 | 0,006 |

Kvicksilver förekommer normalt i låg halt i de flesta avloppsvatten. De uppmätta halterna är mycket låga. Relevanta jämförvärden är klassindelning av grundvatten enligt SGU 2013:1 och havs- och vattenmyndighetens riktvärde för ytvatten.

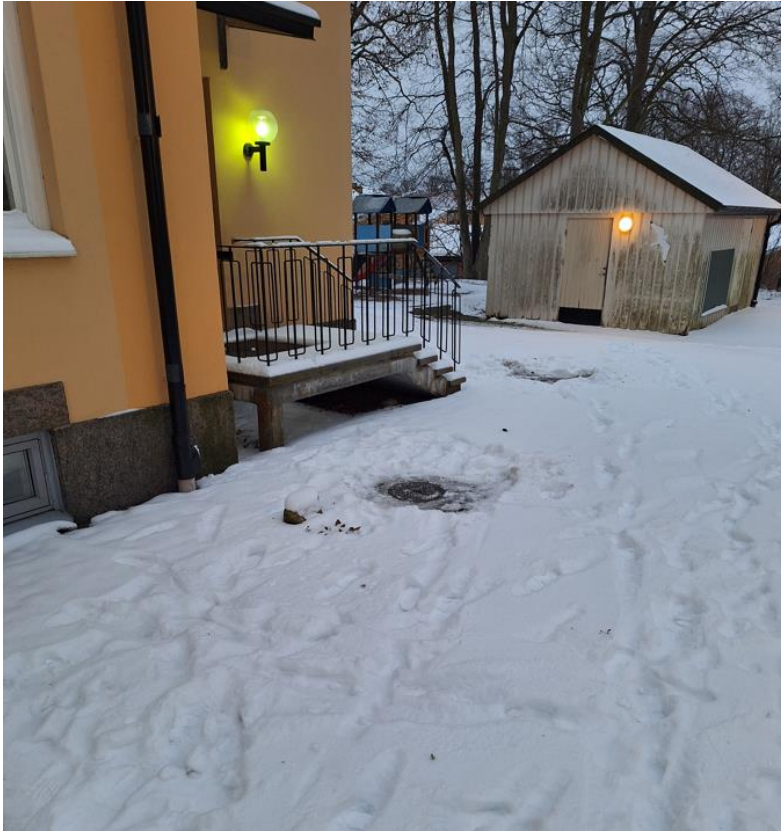
*Figur 18 Avloppsbrunn utomhus vid sydvästra hörnet.*

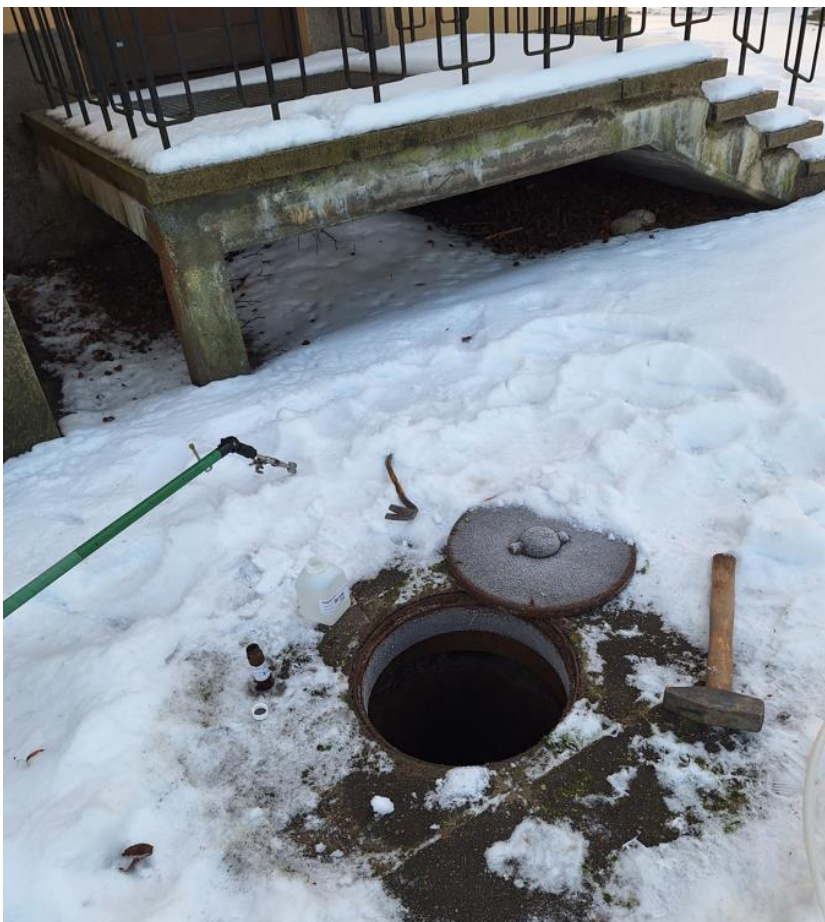
*Figur 19 Provtagning i brunn utomhus.*
