# RAPPORT

## Fornbacken 6 - komfortvibrationsutredning

I samband med planerad nybyggnad nära järnväg

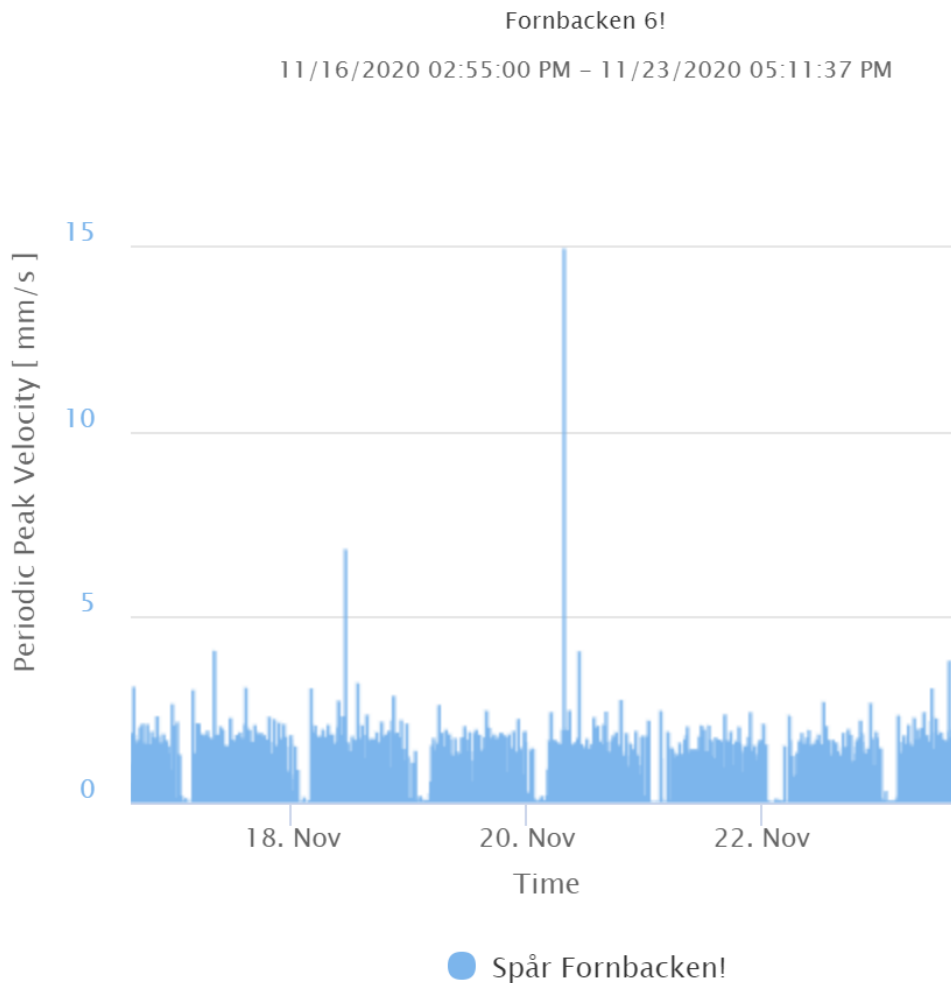
Diagram 1. Mätresultat från mätpunkt 1, vid spårområdet.

Värden över 1 mm/s bedöms vara relaterade till passerande tåg. Av diagrammet nedan framgår att det skett en stor mängd tågpassager under mätperioden. De extra kraftiga topparna kan härröra från åverkan från fotgängare.

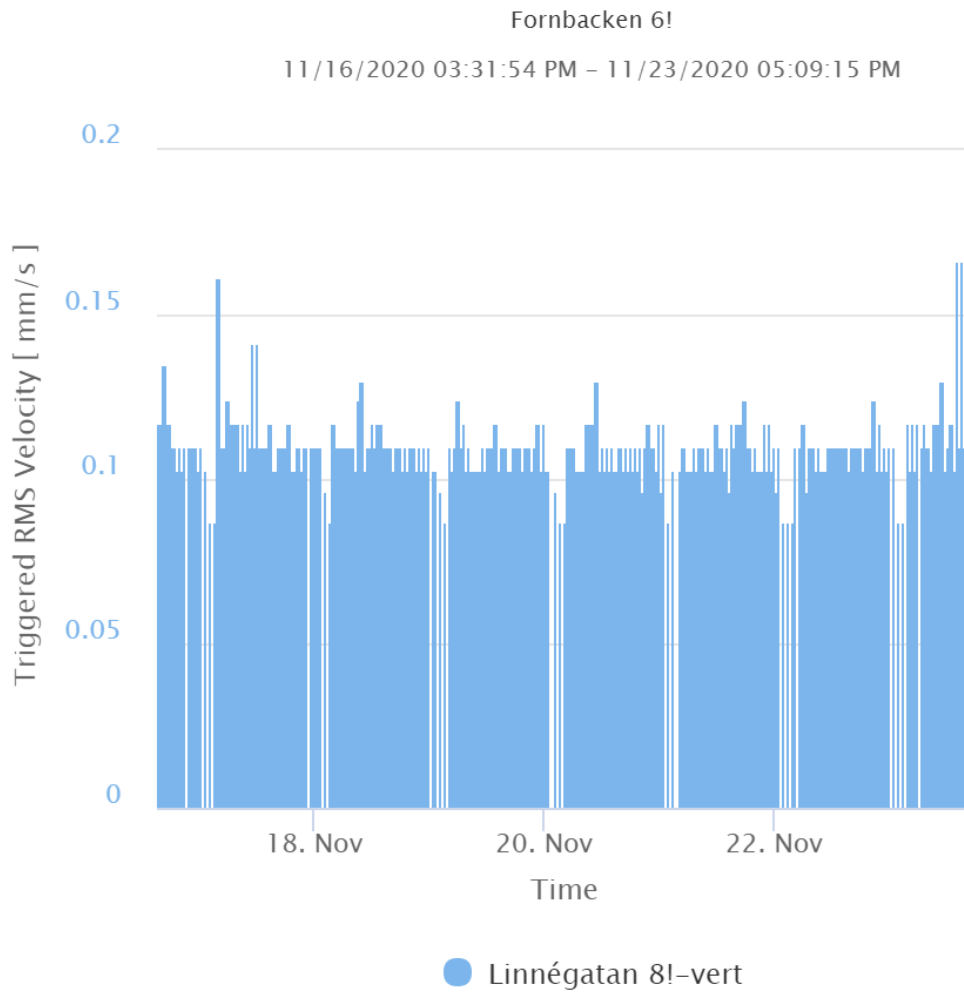
Diagram 2a. Mätresultat från mätpunkt 2, vertikal riktning.

Normalt bakgrundsbrus i givaren ligger på ca 0,1 mm/s. Övriga toppar - som högst 0,29 mm/s - når inte upp till komfortstörande nivå (se tabell 1 ovan), varför synkronisering med värdena i diagram 1 (tågpassager) inte bedöms vara nödvändig.
