## Miljöinventering av byggnadsmaterial

Fridhem 8, "Gamla sjukan"  
Hässleholm

Hässleholms Industribyggnad AB, HIBAB

2024-01-22

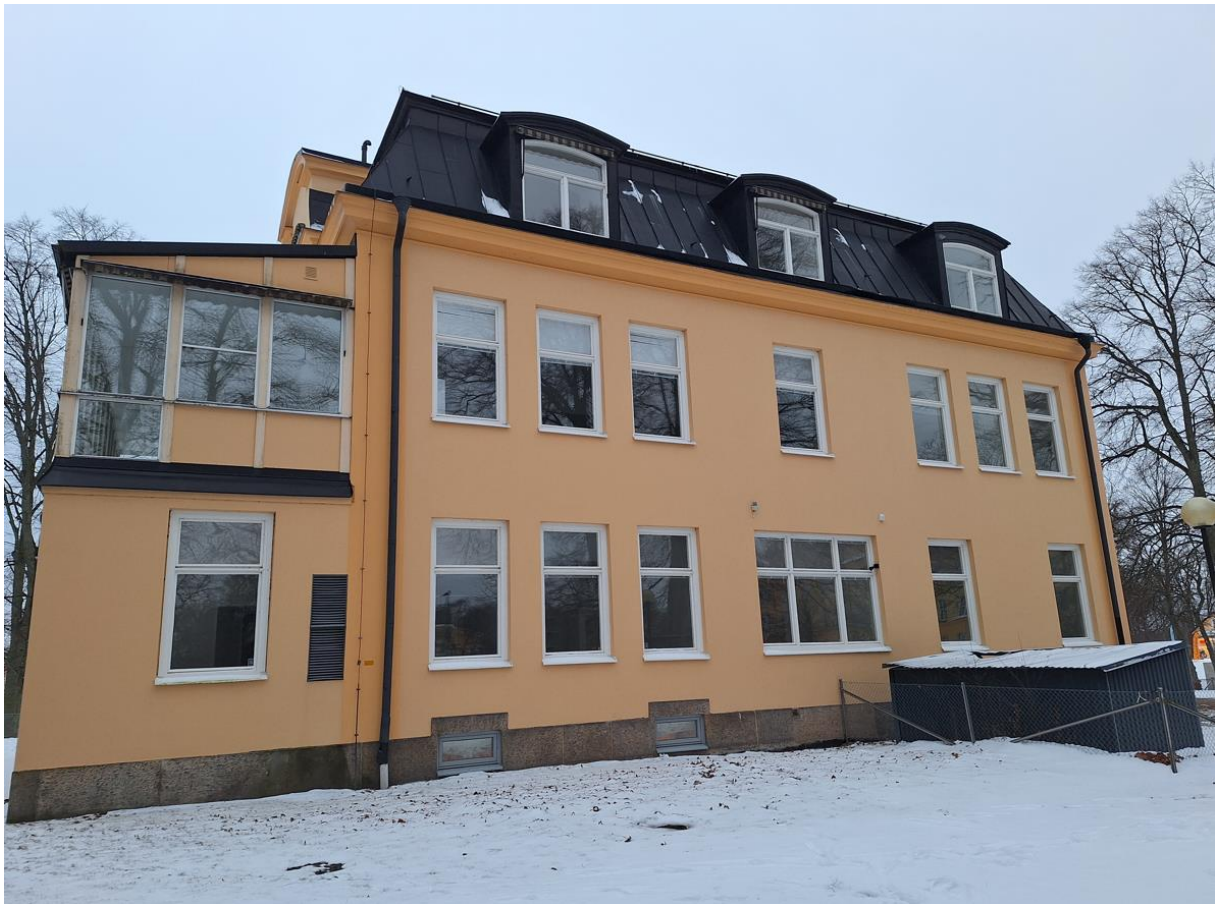
*Figur 2 Fasad mot öster 2024. Fönster från tidigt 1990-tal har ersatt de ursprungliga. En veranda-liknande tillbyggnad har gjorts på andra våningen på sydsidan. Huvudingången har flyttats från östra till norra sidan (syns ej i bild).*
