PM GEOTEKNIK

VINSLÖV 5:1, HÄSSLEHOLMS KOMMUN

UPPRÄTTAD: 2019-08-08

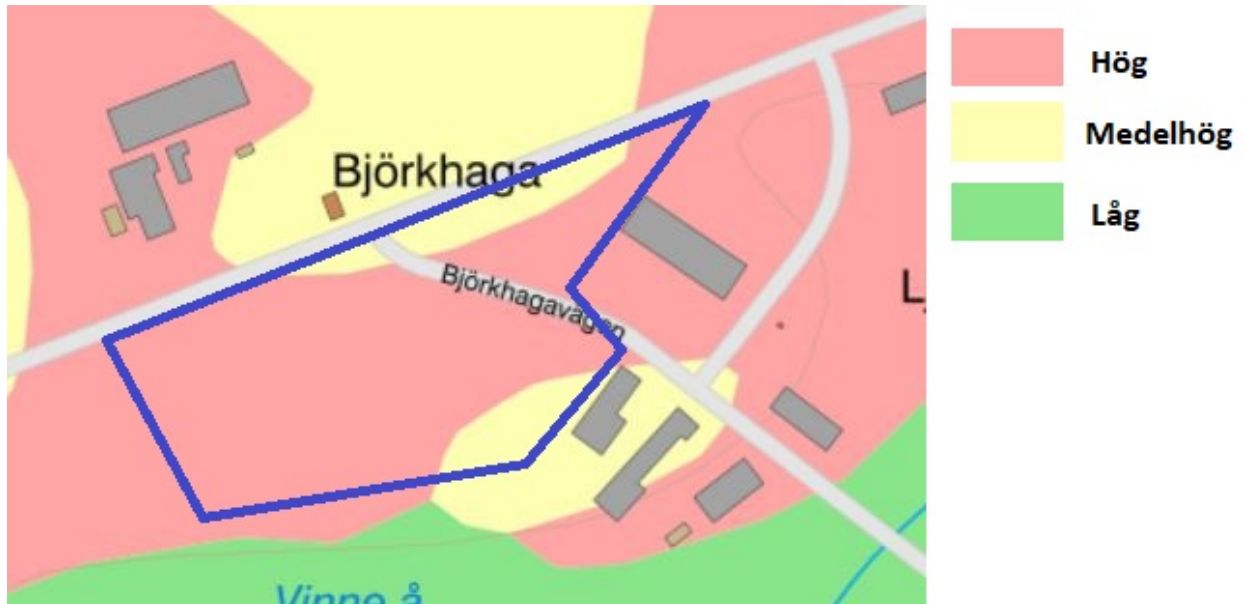
Figur 2: Genomsläpplighetskarta indikerar hög genomsläpplighet (röd färg) och medelhöga områden (gul färg) inom aktuellt område. Källa SGU

Lokalt omhändertagande av dagvatten har ej kontrollerats inom ramen för projektet. Enligt SGU:s genomsläpplighetskarta indikerar större delen av området en hög genomsläpplighet (röd färg) av dagvatten med medelhöga områden (gul färg) i norra och södra delen i Figur 2. Den utförda geotekniska undersökningen visar på genomsläppliga jordarter och därmed möjliga för infiltration och perkolation för hantering av dagvatten.
