Historisk inventering och provtagningsplan för  
översiktlig miljöteknisk markundersökning

DEL AV LÄREDA 436:6 M.FL.  
HÄSSLEHOLM

Slutrapport

**Uppdrag:** 327818 Utredningar till detaljplan för del av Läreda 436:6  
**Titel på rapport:** Provtagningsplan, Översiktlig miljöteknisk markundersökning, del av Läreda 436:6 m.fl.  
**Status:** Slutrapport  
**Datum:** 2022-11-08

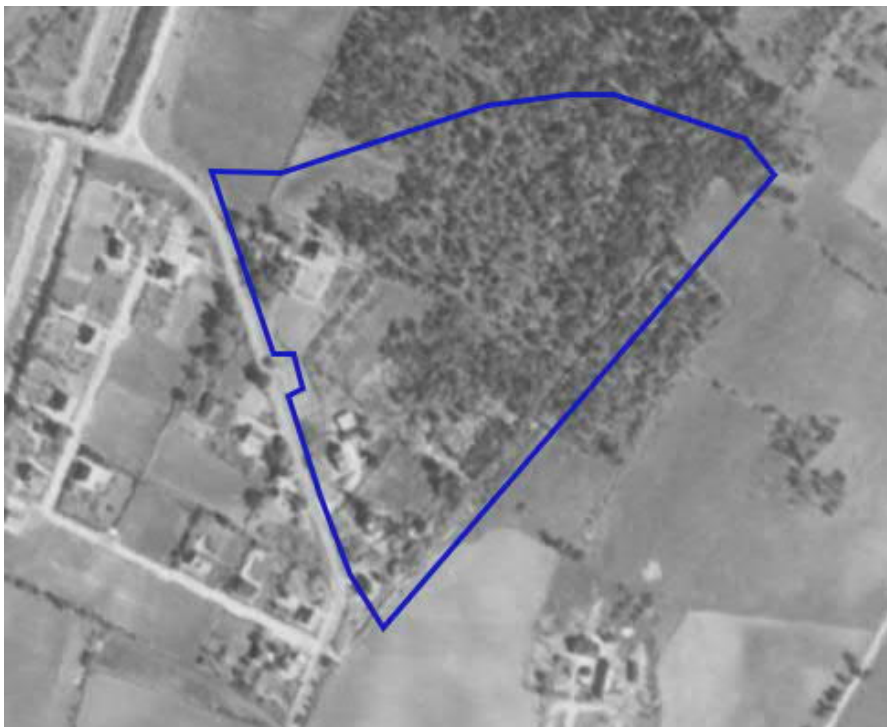
**Figur 5.** Flygfoto över undersökningsområdet (blå markering) från 1940. Källa: Hässleholms kommun

Planområdet har historisk sett utgjorts av vegetation såsom träd och buskar samt bostadsmark. Figur 5-7 visar flygfoto över området från 1940, 1960 respektive 1975.

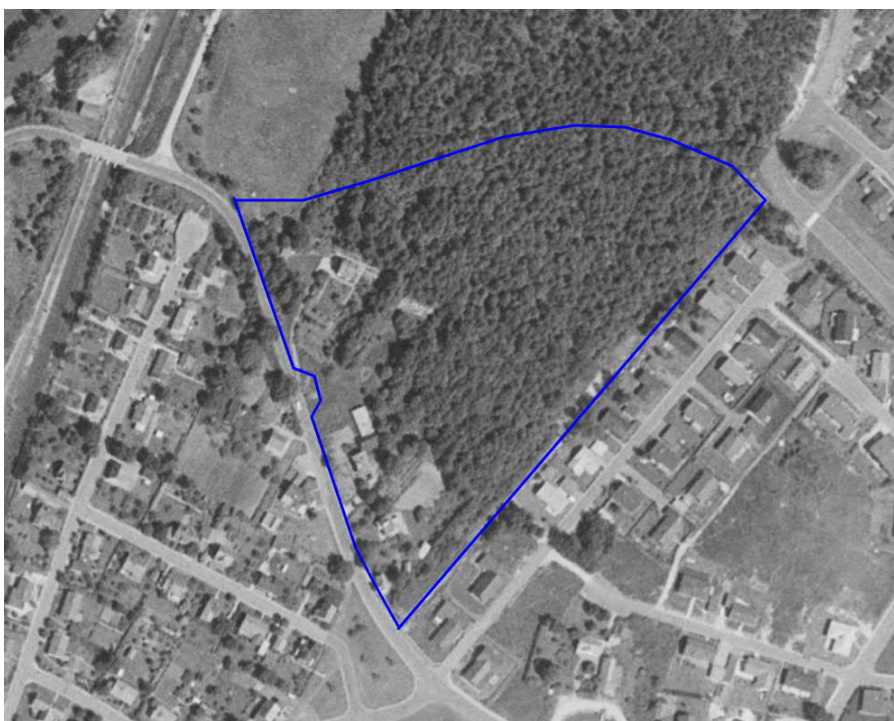
**Figur 7.** Flygfoto över undersökningsområdet (blå markering) från 1975. Källa: Lantmäteriet

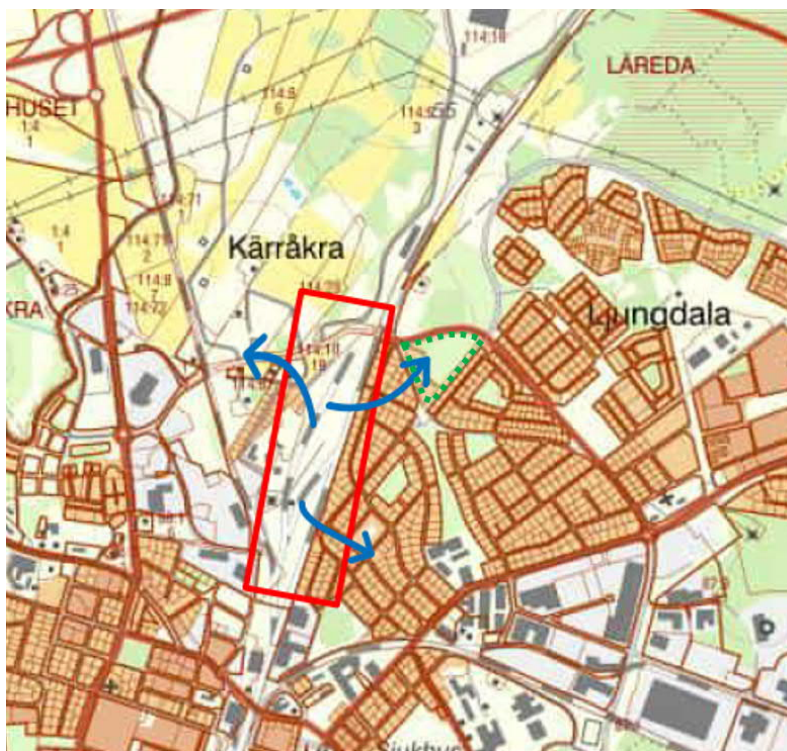
**Figur 8.** F.d impregneringsanläggningen är markerat i rött. Blåa pilar visar ungefärlig strömningsriktning för grundvattnet från olika delar av området. Det aktuella detaljplaneområdet är markerat i grönt. Källa: Liljemarks Consulting, 2021-05-03 (rev. 2022-05-14)

Ca 150 meter väst och sydväst om planområdet har Kärråkra impregneringsanläggning legat inom fastigheten Kärråkra 114:11, se figur 8. Här har verksamhet med impregnering pågått med mobilt verk mellan 1946 och 1964. Vid verksamheten användes Bolidensalt (arsenik, krom och zink) samt kreosotolja (PAH). Platsen har klassats som riskklass 1 vid MIFO-inventering. Enligt uppgifter från tillsynsmyndigheten har det genomförts ett 30 till 40-tal undersökningar inom området från 1984 och fram till idag.

- **Hydrogeologi:** Grundvattenmagasin förekommer i jord, sprickor i berg och i berggrundens vittringszon. Magasinen står i kontakt med varandra och det sker en föroreningsspridning mellan magasinen. En vattendelare finns strax väster om den tidigare impregneringsplatsen och grundvattenströmning sker i flera riktningar. Grundvatten från områdets västra delar strömmar åt nordväst och väst, från den nordöstra regionen åt nordöst, samt åt sydöst från områdets södra delar, se figur 8.

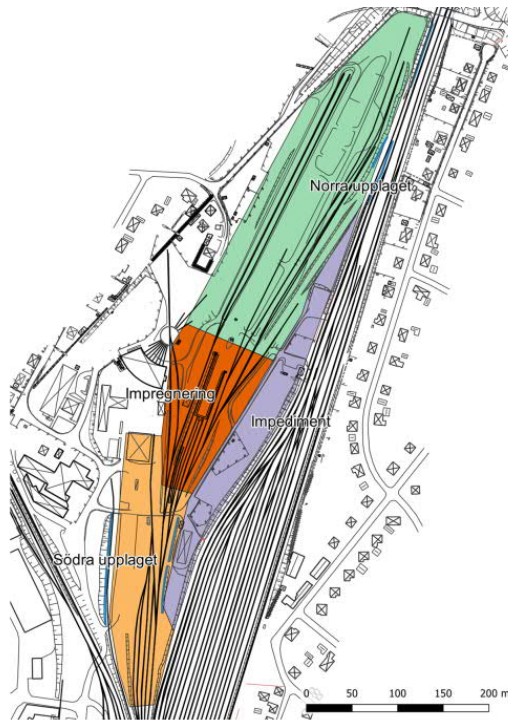
**Figur 9.** Egenskapsområden inom den f.d. impregneringsverksamheten. Källa: Hifab, 2019-06-25.

- **Egenskapsområden:** Bangårdsområdet är indelat i fyra eigenskapsområden; impregneringsplats, norra och södra upplaget samt ett skogsparti (impedimentet). Se figur 9.

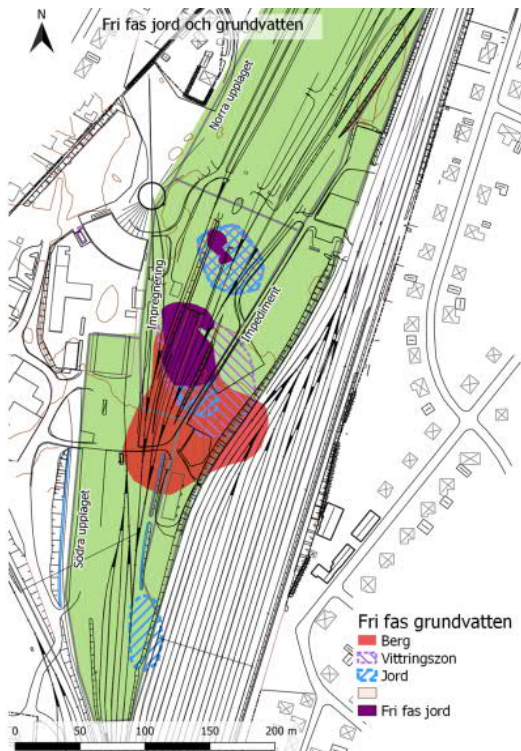
**Figur 10.** Områden där spridning av PAH med fri fas i jord och grundvatten indikeras. Källa: HIFAB AB, 2019-06-25

Tidigare utredningar har visat att berggrunden i området är sprickrikt, framförallt vid egenskapsområdet Impregnering. För föroreningar i berggrunden är sprickor och system av sprickor viktiga spridningsvägar. Områden där förekomst av fria fas av PAH i jord och grundvatten indikeras framgår av figur 10 (HIFAB AB, 2019-06-25). Bedömda plymer av lösta PAH i grundvattnet visas i figur 11.

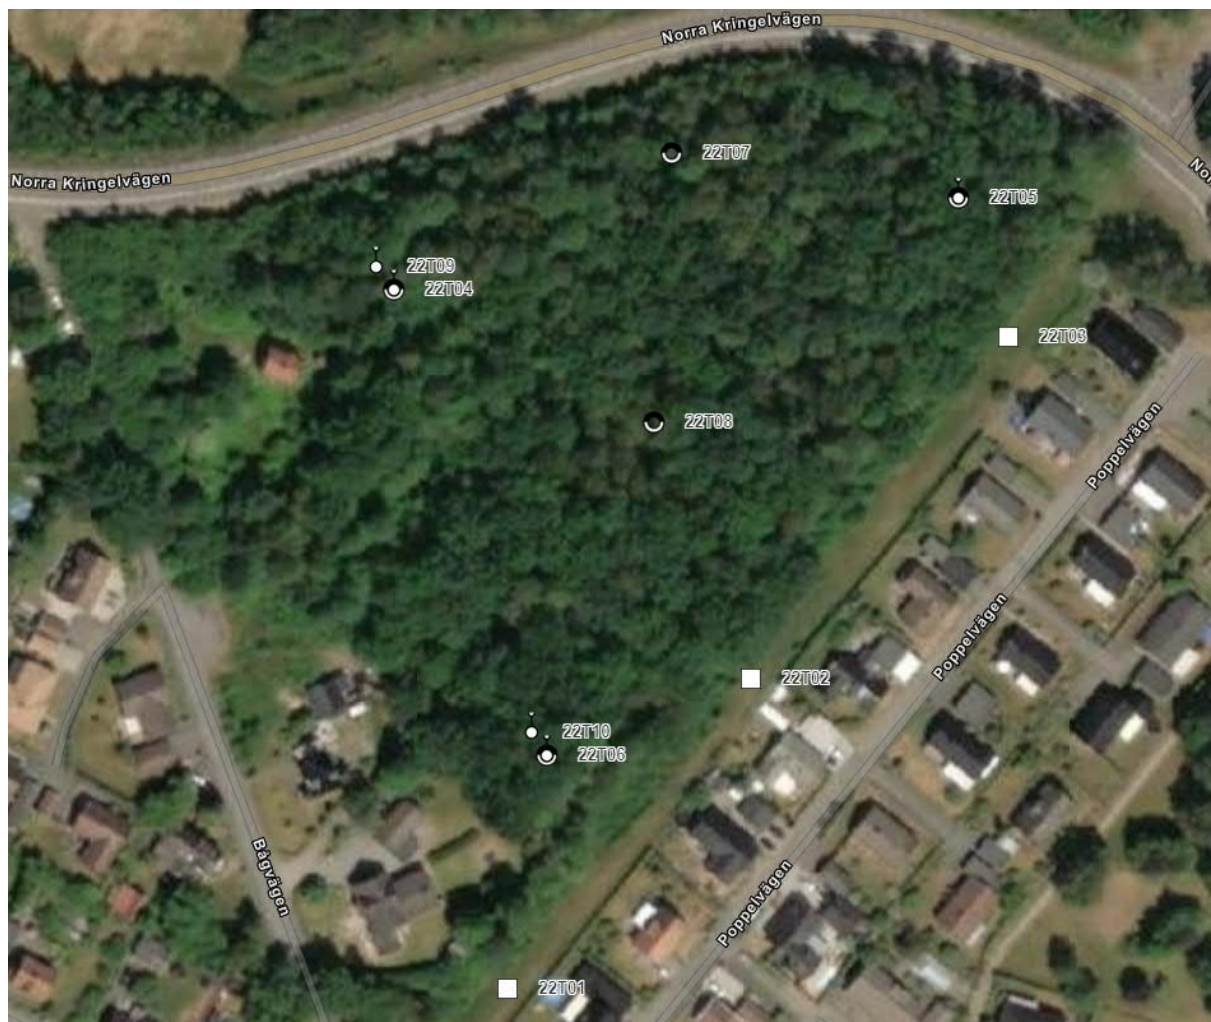
## Planritning med borrhpunkter

-   Störd jordprovtagning
-   Störd jordprovtagning inkl. grundvattenrör
-   Grundvattenrör
-   Provgropar

Provtagningsplanen omfattar jord- och grundvattenprovtagning. Genom tolkning av flygbilder, observationer vid fältbesök samt arkivstudier har ett förslag till placering av provtagningspunkter utarbetats. Plankarta omfattande 10 provtagningspunkter med beteckning 22T01-22T10 redovisas i bilaga 1.

Provpunkterna 22T01-22T03 utgörs av provgropar och syftar till att undersöka föroreningsinnehållet i eventuella fyllnadsmassor vid området som sedan tidigare detaljplanelagts för väg.

Provpunkterna 22T04-22T08 har placerats ut över undersökningsområdet i syfte att få en generell bild över föroreningssituationen i jord. Provtagningen kommer att utföras med provtagningskruv monterad på bandvagn. Jordprover tas ut ner till minst 1 meter i naturligt material, dock som mest ner till ca 4 meter under markytan. Provtagningsnivåerna delas in efter materialsammansättning samt färg- och luktindikationer. Som mest uttas cirka en halvmeters jordmättighet som ett prov. Jordlagerföljder och

Installation av grundvattenrör görs i samband med skruvborrningen i provpunkt 22T04-22T06 för provtagning av ytligt grundvatten. Grundvattenrören som installeras är av PEH, 50 mm diameter, med 2 meters filter. Filtret installeras 0,5 meter ovan grundvattennivån och 2 meter ner. Rören säkras mot inläckage av dag- och ytvatten genom tätning med bentonit vid markytan.

I provpunkt 22T09-22T10 utförs foderrörsborring. Grundvattenrör sätts ner till ca 2 meter i berg (vittringszon) för att möjliggöra provtagning av djupare grundvatten. Grundvattenrören som installeras är av PEH, 50 mm diameter, med 1-2 meters filter i botten. Rören säkras mot inläckage av dag- och ytvatten samt grundvatten från ovanliggande nivå genom tätning med bentonit från markytan till bergöverytan.
