Hässleholm, del av Läreda 436:6 och 436:16

Geoteknisk undersökning

PM – Geoteknik

Markteknisk undersökningsrapport (MUR) – Geoteknik

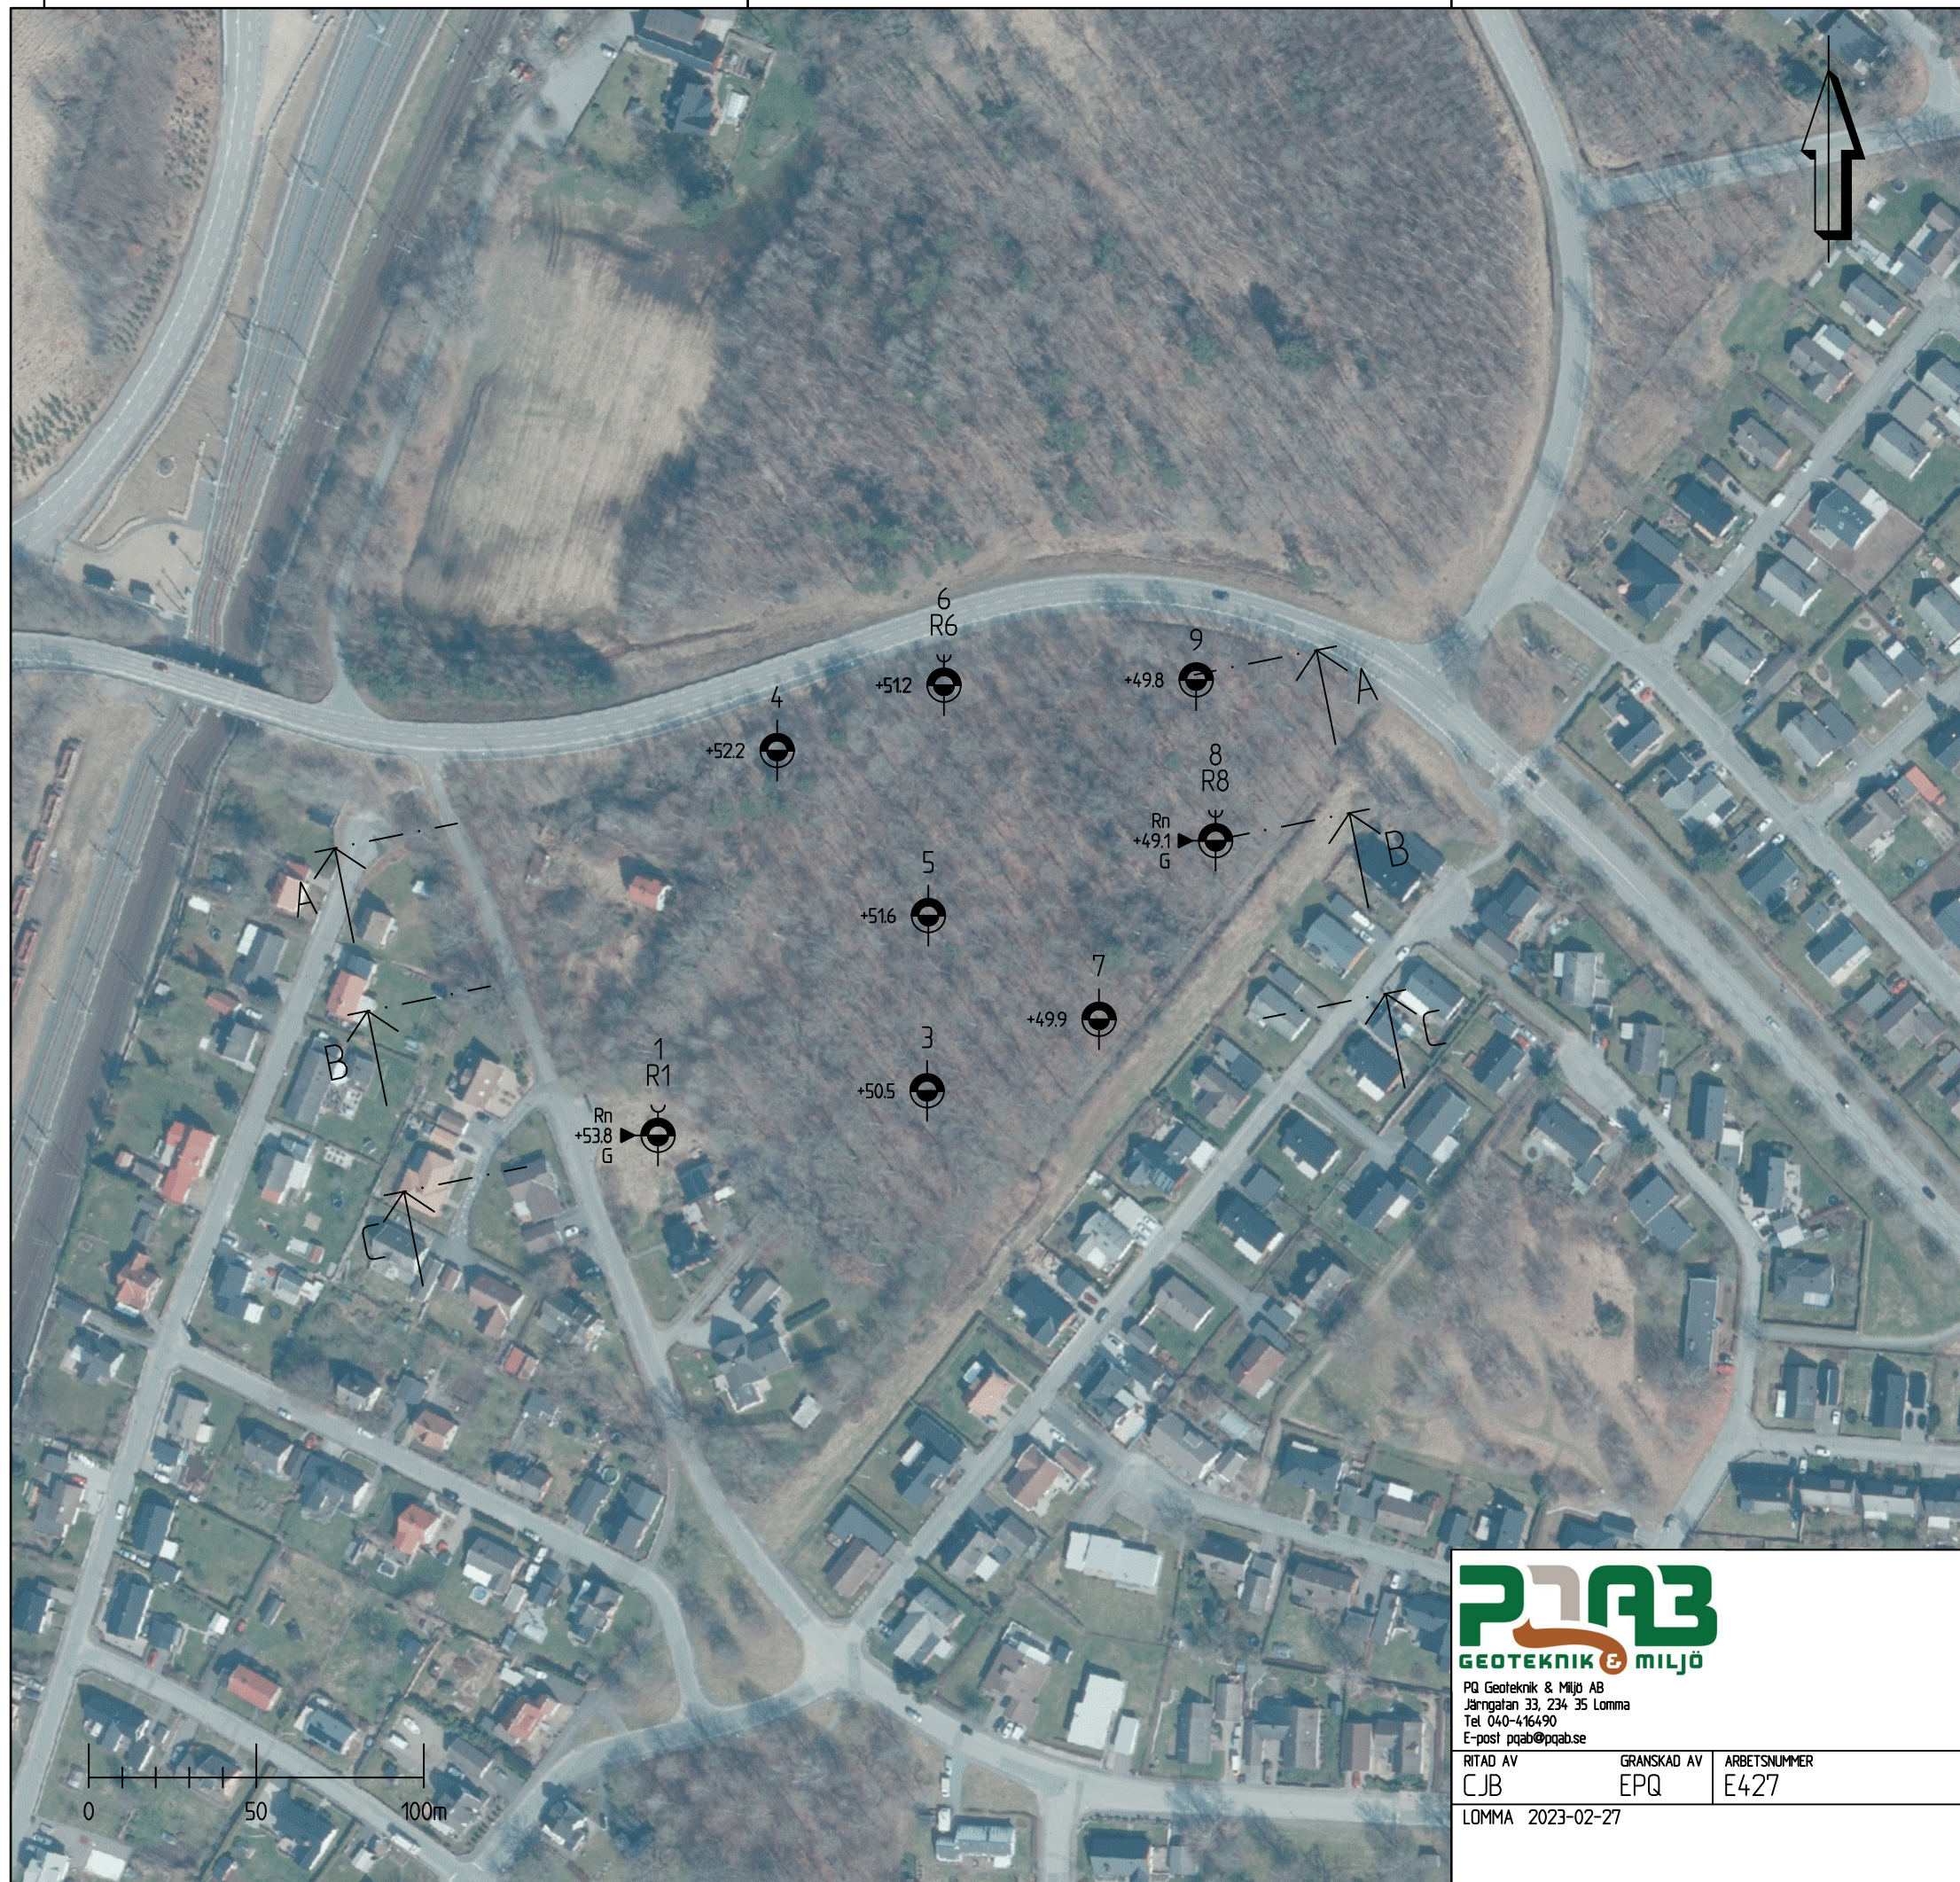
BET	ANT	ÄNDRINGEN AVSER	SIGN	DATUM
		HÄSSLEHOLMS KOMMUN LÄREDA GEOTEKNISK UNDERSÖKNING		
		GEOTEKNISK UNDERSÖKNING	A3 SKALA 1:2000	
			RITNINGNUMMER	ÄNDR
			101

GEOBETECKNINGAR
 SE SGF/BGS BETECKNINGSSYSTEM
 SAMT SGF KOMPLETTERINGAR 2016
 WWW.SGF.NET

Geoteknik	Samtliga borrhningar och fältundersökningar har kunnat genomföras utan svårigheter eller avvikelser. Undantag borrhål 2 som har utgått p.g.a. dålig tillgänglighet.
-----------	---
