Historisk inventering avseende föroreningar i mark och grundvatten

Dämnet 11, Hässleholm

Datum: 2022-09-30
Upprättad av: Johanna Arlinger
Granskad av: Sara Lydmark
Projektnummer: 22-7435

Kodeda Konsulter AB

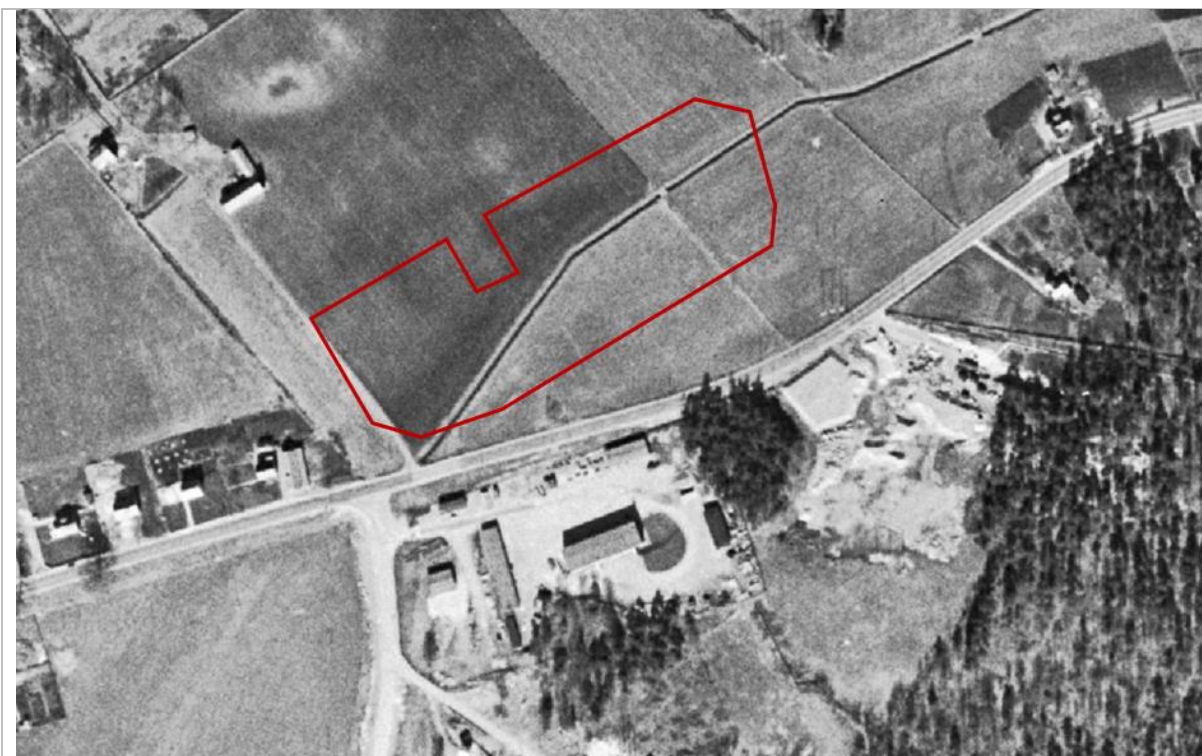
Figur 3. Flygfoto från området cirka 1960 visar att området tidigare bestod av åkermark (bildkälla: Lantmäteriet 2022). Röd markering visar ungefärlig placering av nuvarande Dämmet 11.

Äldre kartbilder visar att området tidigare har utgjorts av åkermark. Exploateringen av fastigheten började på 1970-talet, se figurerna 3 och 4.

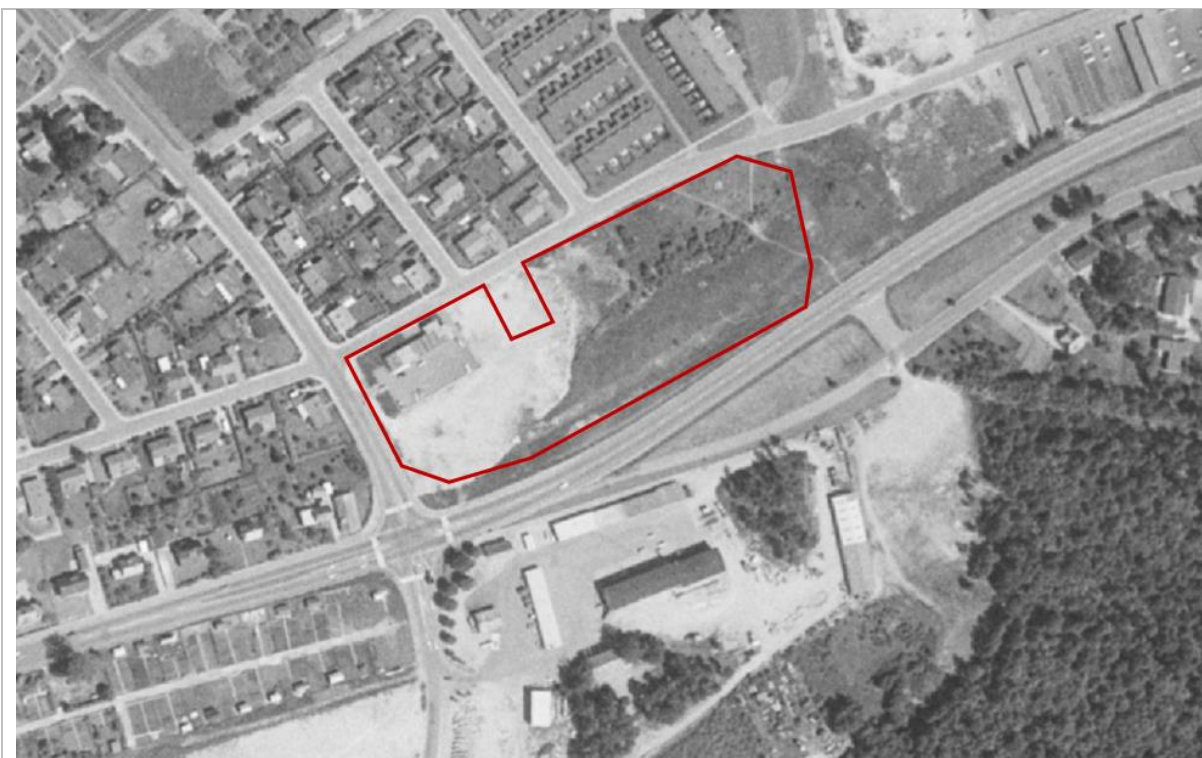
Figur 4. Flygfoto från området cirka 1975 visar att byggnationer påbörjats på området (bildkälla: Lantmäteriet 2022). Röd markering visar ungefärlig placering av nuvarande Dämmet 11.

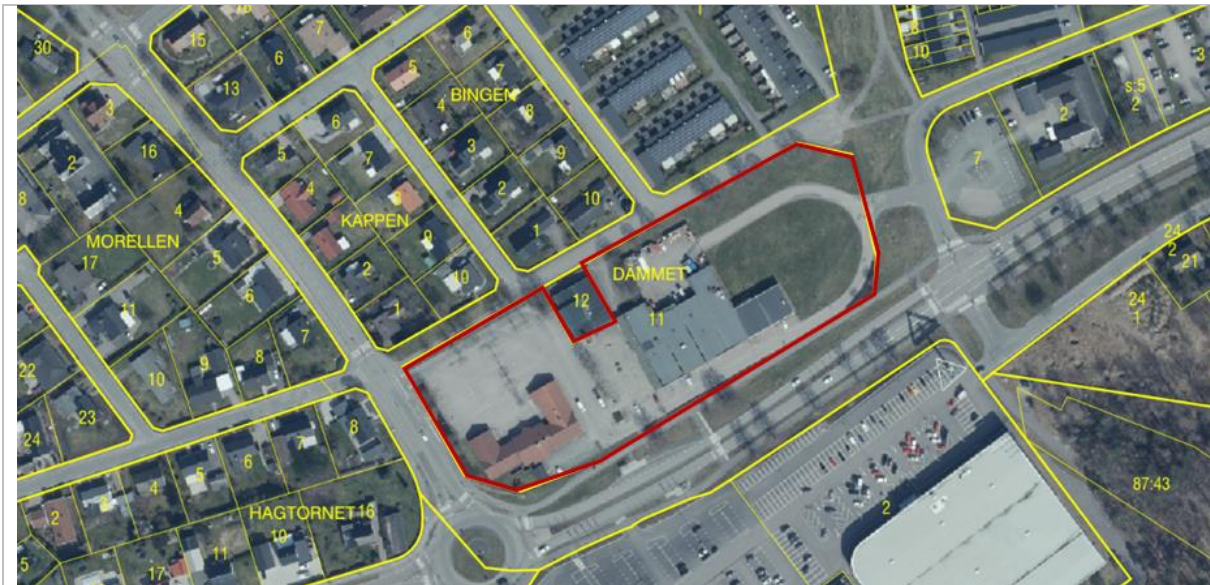
Figur 5. Flygfoto från området i nutid (bildkälla: Lantmäteriet 2022). Röd markering visar fastigheten Dämmet 11.

På fastigheten Dämmet 11 består markytorna, förutom där det finns byggnader, av hårdgjorda ytor med asfalt samt grönytor med främst gräs, men det förekommer också några träd och buskage, se figur 5.

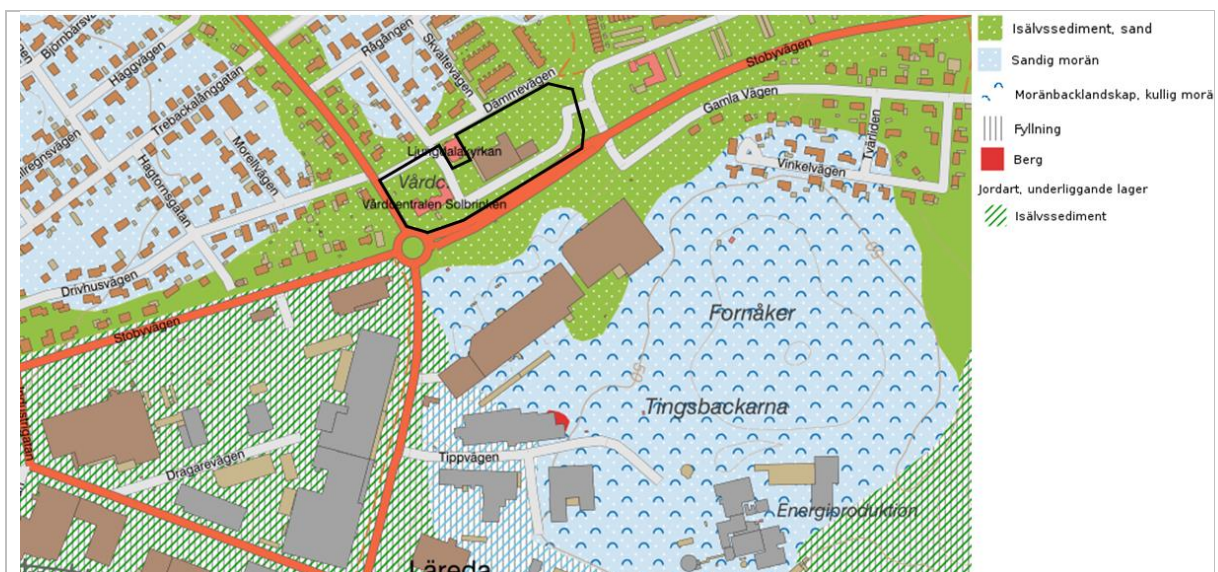
Figur 6. Naturliga jordarter på området är isälvsediment, vilken är en jordart med hög genomsläplighet (bildkälla: SGU 2022). Fastighetens ungefärliga placering inom svart ram.

Naturligt förekommande jordarter är isälvsediment och sand. (SGU 2022). Sannolikt förekommer fyllnadsmaterial, i varierande mäktighet, ovan naturliga jordarter på fastigheten, se figur 6.
