PM Planeringsunderlag/geoteknik

DETALJPLAN DÄMMET 11,
HÄSSLEHOLM

Uppdrag: 331745 Dämnet 11, Hässleholm
Titel på rapport: PM Planeringsunderlag/geoteknik Dämnet 11,
Hässleholm
Status: Slutrapport
Datum: 2023-03-03

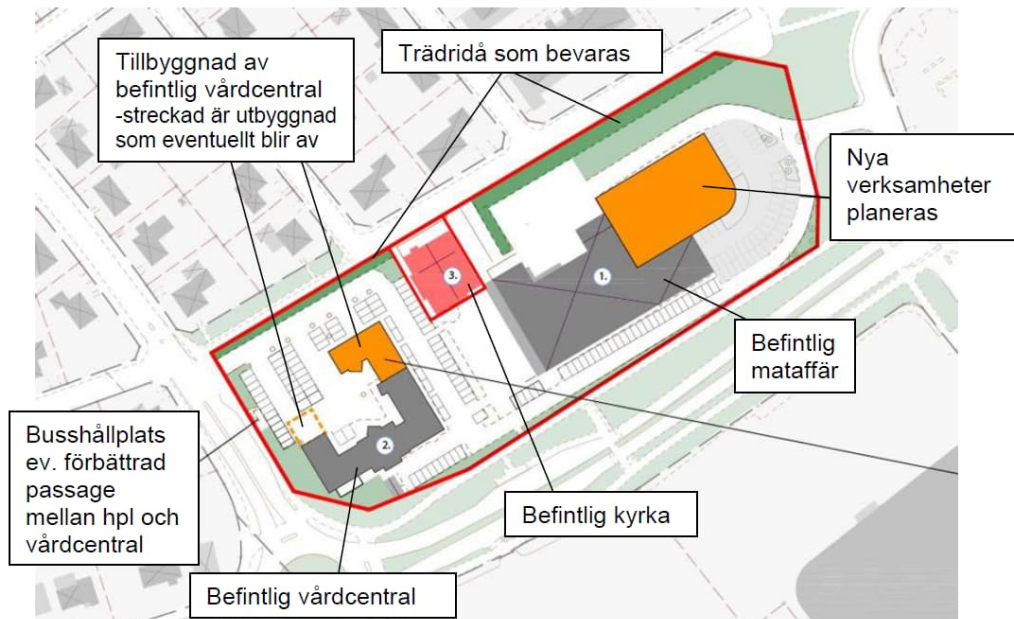
Figur 2. Skiss över planerad utbyggnad inom fastigheten Dämnet 11 i Hässleholm. Orangea markeringar visar planerade tillbyggnader. Skiss erhållen av beställaren 2022-12-06.

Den befintliga vårdcentralen inom fastigheten planeras att byggas ut tillsammans med en ny busshållplats och övriga verksamheter enligt figur 2 nedan. Därtill planeras ett svackdike anläggas i fastighetens nordöstra del och ett underjordiskt kassettmagasin mellan befintlig vårdcentral och mataffär, se figur 3.
